"Soluciones espaciales para la gestión, reducción de riesgos y la respuesta en caso de desastres para América Latina"

"Implementación de información espacial proporcionada por el Charter para la atención de situaciones de desastres en Colombia".

Sistema Nacional de Gestión del Riesgo de Desastres

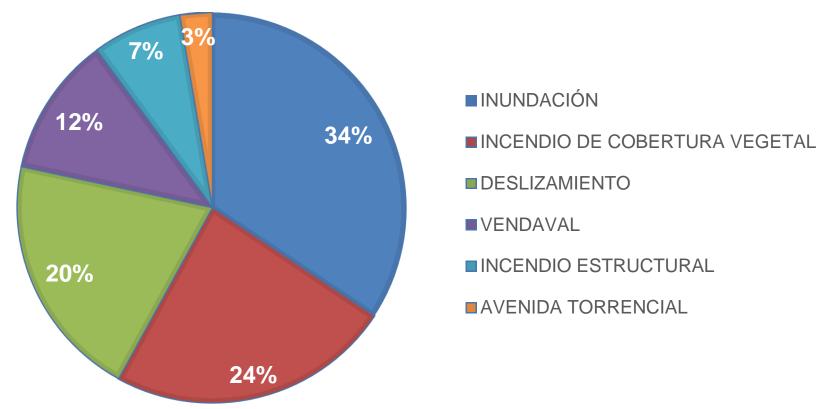
#### CANTIDAD DE PORCENTAJE POR TIPO DE EVENTO

En Colombia se han registrado **69.751 eventos** de emergencias desde el 15 de noviembre de 1914 al 15 de junio de 2020. (Visor de emergencias UNGRD-Desinventar)

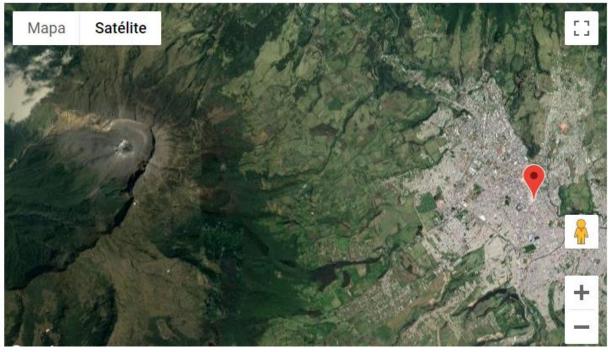
# Volcanic Activity in Colombia

Type of Event:	Volcanic Activity
Location of Event:	Pasto City, Colombia
Date of Charter Activation:	25/08/2004
Charter Requestor:	SIFEM - Argentina
Project Management:	CONAE

Se presentó cambio en el nivel de actividad del volcán Galeras el 5 de agosto de 2004, lo cual generó caída de ceniza. Se utilizó la información para observar la dispersión de ceniza e identificación de poblaciones cercanas.

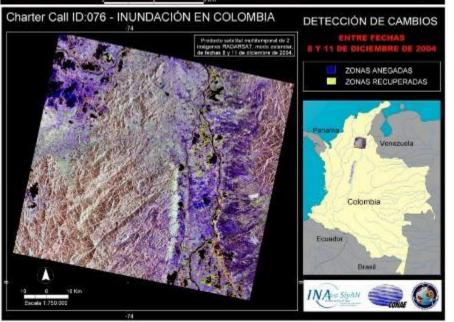
#### 2. INUNDACIÓN. SAN PABLO, GAMARRA, GUARANDA CESAR. DICIEMBRE DE 2004.

Radarsat Multitemporal, detección de cambios. Una escena amplificada. En el centro de la imagen se observa el Municipio de Gamarra, Departamento del Cesar, río Magdalena.

Radarsat Multitemporal, detección de cambios. Las áreas amarillas indican dónde las inundaciones han disminuido o los niveles de agua volvieron a la normalidad entre ambas fechas, mientras que las áreas moradas indican el incremento de las inundaciones.

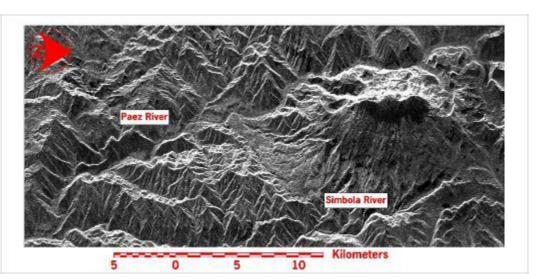
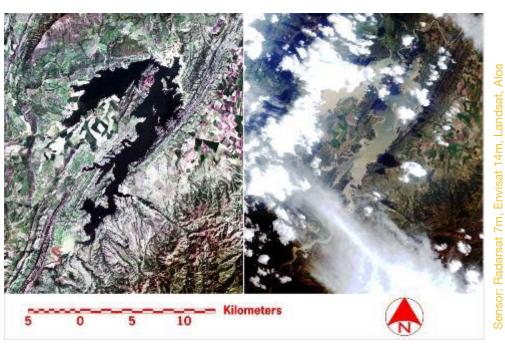
### 3. ACTIVIDAD VOLCÁM NEVADO DEL HUILA. FEBRERO DE 2007.

Cambio de nivel de actividad, eventos eruptivos **20 de febrero** columna de cenizas y gases que alcanza unos 700 metros.

La información sirvió para identificar cambios en la morfología del domo volcánico y en los cauces de los ríos aledaños.

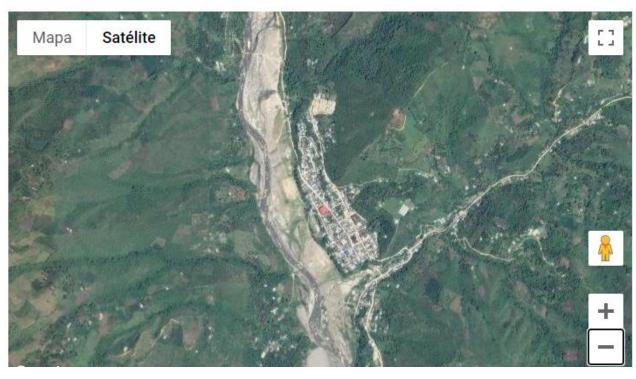
# Volcanic eruption in Colombia

Colombia
20/04/2007
USGS

El volcán Nevado del Huila presentó un evento eruptivo el **18 de abril**, provocando flujos de lodo e inundaciones que afectaron a las localidades de La Plata, Paicol, Tesalia, Natagá, et Belalcázar. Aproximadamente 5.000 personas fueron evacuadas.

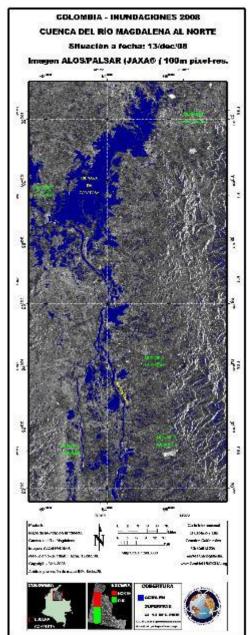
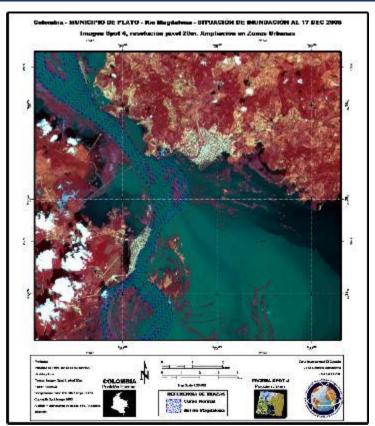
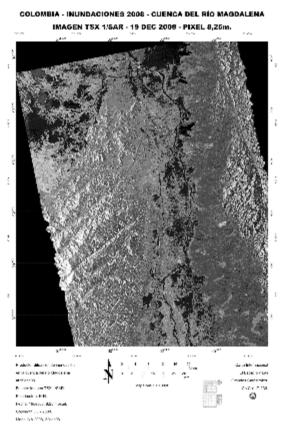
#### 5. INUNDACIÓN. MAGDALENA MEDIO Y LA MOJANA. DICIEMBRE DE 2008.

Se reportaron inundaciones y deslizamientos en la región de Magdalena Medio y La Mojana en Colombia. Las inundaciones comenzaron a mediados de septiembre. Las imágenes se utilizaron para determinar **manchas de inundación** y determinar **áreas afectadas**.

Sensor: Alos Palsar 100m, Radarsat 12,5m, TSX/SAR 8,25m, Spot 4 20m. Procesamiento: INA (Instituto Nacional del agua de Argentina)

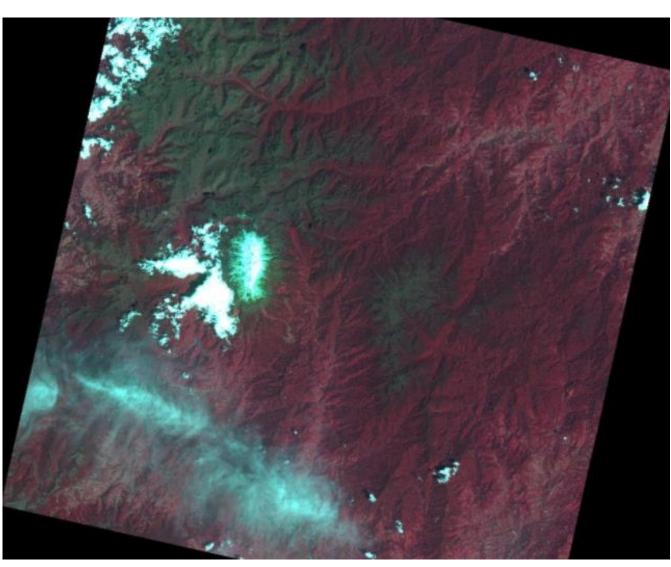
## 6. ACTIVIDAD VOLCÁN NEVADO DEL HUILA. OCTUBRE DE 2009.

Se estimó un escenario de riesgo por flujos de lodo en las cuencas de los ríos Páez y Símbola debido a la erupción del volcán Nevado del Huila.

La imagen sirvió para monitorear el comportamiento de los cauces de ríos y quebradas.

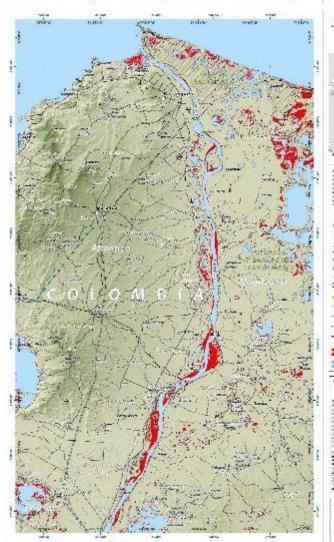
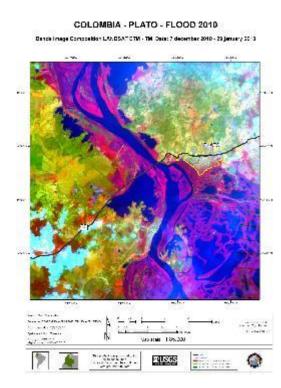
#### INUNDACIONES EN LAS PROVINCIAS DE ATLANTICO Y MAGDALENA, COLOMBIA (22 NOVIEMBRE 2010)

Las imágenes sirvieron para identificar manchas de inundación, determinación de áreas afectadas y realizar análisis multitemporal.

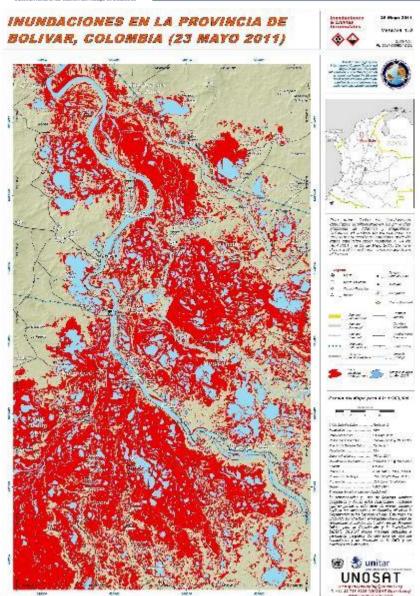
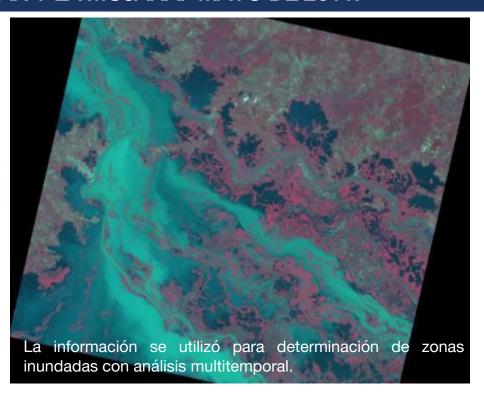
### 9. INUNDACIÓN. BOLÍVAR Y LA MOJANA. MAYO DE 2011.

Colombia afectada por devastadoras inundaciones. Los informes más recientes indican daños significativos a la infraestructura y la agricultura con las inundaciones actuales que afectan directamente a más de 2 millones de personas.

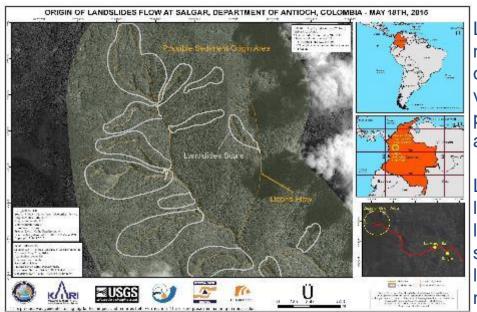
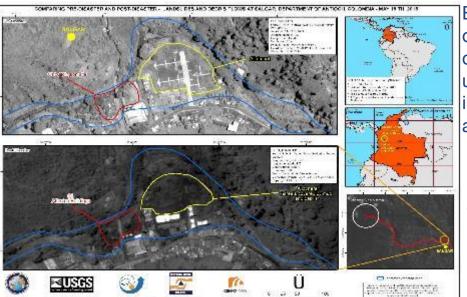
#### 10. AVENIDA TORRENCIAL. SALGAR ANTIOQUIA. MAYO DE 2015.

La Quebrada la Liboriana se desbordó el 18 de mayo 2015, provocando una avenida torrencial que dejó 93 personas fallecidas, 11 desaparecidas, 66 viviendas destruidas, 243 viviendas averiadas, 8 puentes vehiculares afectados y 459 familias afectadas.

La avenida torrencial ocurrió a las 03:00 am hora local en el municipio de Salgar (Antioquia), mientras la mayoría de la gente dormía, tomando por sorpresa a los vecinos. Fue detonado por fuertes lluvias (125.48 mm en 4 días) que afectaron la microcuenca Q. La Liboriana.

El exceso de cantidad de agua generó que los sitios donde había represamiento de tierra provenientes de los movimientos en masa se comportarán como un fluido que aunado a la pendiente del terreno se inundó el terreno y se esparcieron por la región, atravesando casas, calles, cultivos a lo largo del río.

La información sirvió para conocer y comprender el evento sucedido, determinar la zona de afectación y estructurar las labores de búsqueda, rescate y recuperación.

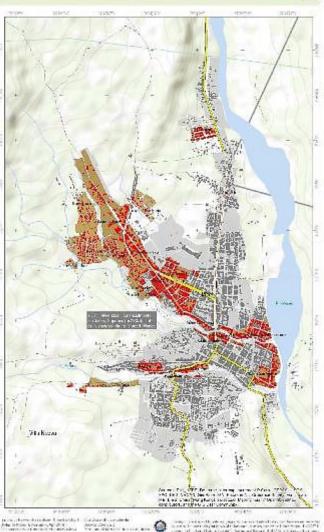
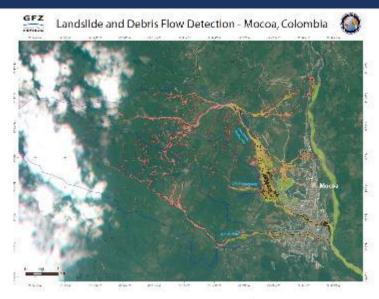
#### 11. AVENIDA TORRENCIAL. MOCOA PUTUMAYO. ABRIL DE 2017.

ensor: Rapideye,

La Quebrada Taruca y los ríos Mulato, Sangoyaco y quebrada la taruquita, se desbordaron entre el 31 de marzo y 1 de abril de 2017, provocando una avenida torrencial que dejó 332 personas fallecidas, 77 desaparecidas, 23 barrios con viviendas destruidas, 1.462 viviendas averiadas y 7.794 familias afectadas. El evento fue detonado por fuertes 129 mm en 1 día (80% cae en tres horas).

La información sirvió para determinar las zonas afectadas, las edificaciones destruidas y determinar labores de búsqueda, localización y recuperación.

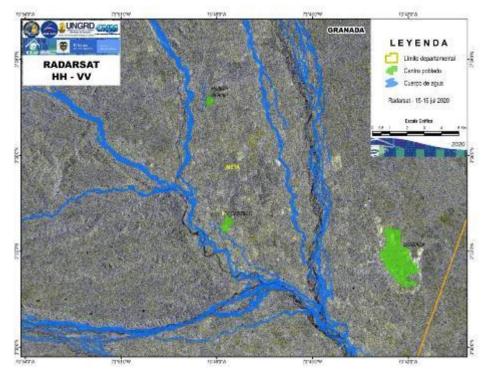
### 12. INUNDACIÓN. META. JULIO DE 2020.

Sensor: Radarsat 8, 12,5 y 20 m. Procesamiento: Universidad de Beijing – IDEAM.

Las lluvias intensas y persistentes durante más de tres semanas causaron daños en el departamento del Meta, 8 municipios han presentado inundaciones a nivel departamental.

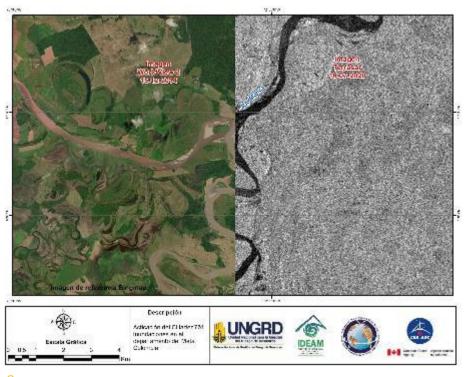
Sensor:
Procesamiento: NOAA, ISS-USGS.

La información fue usada para realizar análisis multitemporal e identificar si las inundaciones habían superado el máximo histórico. Al final del procesamiento del IDEAM, logró determinar que las inundaciones se encontraron dentro del comportamiento normal e histórico de la zona.
